Gemeinde Weßling: Verkehrsinfrastruktur-Maßnahme 7

Priorität: mittel

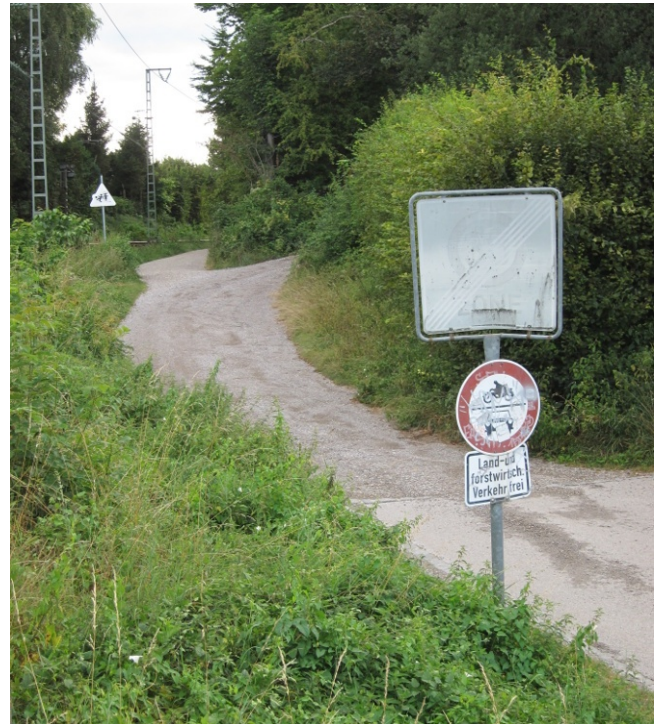
- Durchfahrtsverbot und 30-Zone-Beschilderung falsch positioniert weil Zufahrt zu Anwesen im Wald verboten.
- 30-Zone-Schild durch Verwitterung nicht mehr erkennbar.
- Am anderen Ende des Weges (Einmündung Steinebacher Weg/Milchweg) fehlt Beschilderung Durchfahrtsverbot.

- Schildermast hinter die Abzweigung zu Anwesen im Wald versetzen.
- Tempo-30-Zeichen erneuern.
- Zeichen [260 Verbot für Kraftfahrzeuge](#) mit Zusatzzeichen [1026-36 Landwirtschaftlicher Verkehr frei](#) am südwestlichen Ende des Weges aufstellen.

In Walchstadter Weg steht auf Höhe der Grundschule ein 30-Zone-Zeichen in Größe 1. Da an dieser Stelle eigentlich Größe 2 benötigt wird, kann dieses Zeichen in der Sauwiese verwendet und im Walchstadter Weg ein neues Zeichen in der richtigen Größe aufgestellt werden.
