Gemeinde Weßling: Verkehrsinfrastruktur-Maßnahme 38

Priorität: mittel

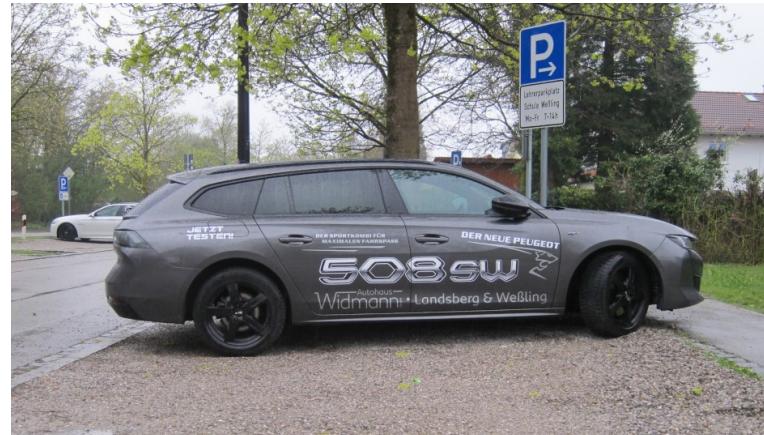
Nordseitige Parkflächen am südlichen Ende des Walchstadter Wegs

Bauliche Umgestaltung gemäß EAR 23, z. B. Längsaufstellung oder Verlegung des Gehwegs bei Verkleinerung der angrenzenden Grünfläche

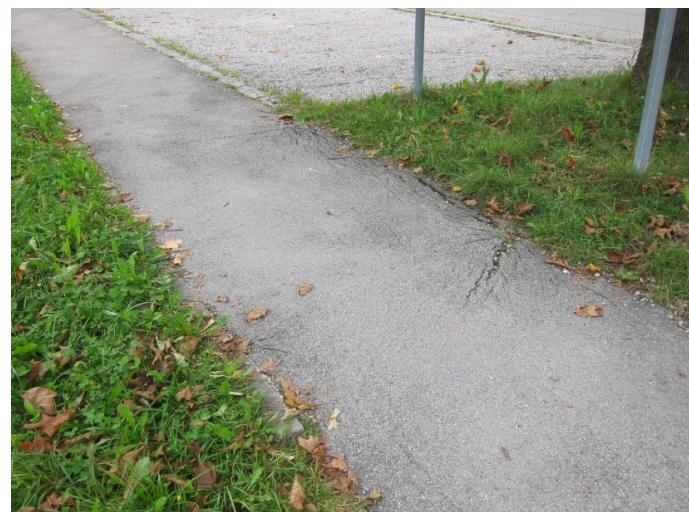
- Die Abmessungen der Parkflächen in Senkrechtaufstellung und des angrenzenden Gehwegs genügen bei weitem nicht den gültigen Richtlinien (Empfehlungen für Anlagen des ruhenden Verkehrs 2023, Bild 13 und Tabelle 4):

Tiefe ab Fahrgassenrand	Breite des Überhangstreifens	Gehwegbreite
EAR 23	4,50 m	0,70 m	2,50 m
Ist	4,20 m	0,00 m	1,00 m

- Die Oberfläche des Gehwegs ist in hohem Maße uneben.

Diese Mängel sind nicht länger akzeptabel, weil der Gehweg von vielen Kindern als Schulweg genutzt wird.
